平成16年台風18号における防水関連被害調査

(その2 屋根防水被害調査 (1)調査概要及び調査結果)

Investigation of waterproof system damage caused by typhoon SONGDA in 2004

(Part2: Investigation of waterproof system on roof of buildings, (1)The substance and results of the investigation)

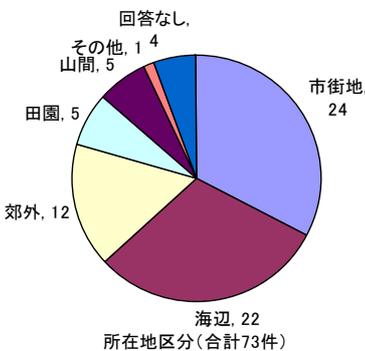
図1 所在地区分

表3に、地域別被害建物件数を示した。台風の上陸した九州地方、中国地方の被害例が多く、さらにこれまで台風の被害の少ない北海道からも多くの被害事例が寄せられた。また、その区分としては図1に示すとおり、市街地、海辺、郊外で70%を占めたが、明確な地域差の傾向は見出せなかった。

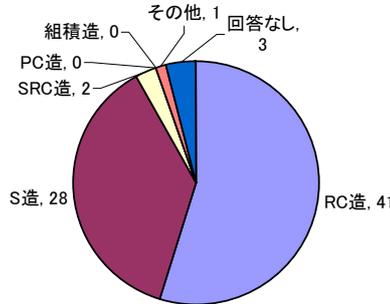
図2 構造種別

図2に、建物構造種別を示したが、木造住宅に関する被害は、アンケートの対象外ということもあり、RC造が最も多く、次にS造が多かった。建物用途では、集合住宅、工場、学校の順であった(図3)。

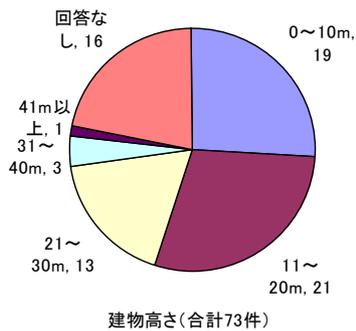
図4 建物高さ

建物高さについては、高層の建築物の被害例は少なく、30m以下の建物で70%を占め、11~20mが最も多かった(図4)。立面形状は、半数以上が矩形であった(図5)。

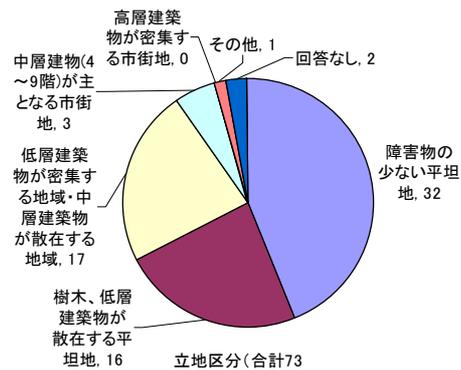
図6 立地区分

立地区分については、中高層が密集する地域よりも、比較的障害物が少なく、周辺の建物の影響の小さい地域での被害が多かった(図6)。屋根形状は、フラットな陸屋根が75%以上で、その他は勾配屋根、ドーム屋根であった(図7)。なお、屋根外周には、75%以上がパラペットがあった。

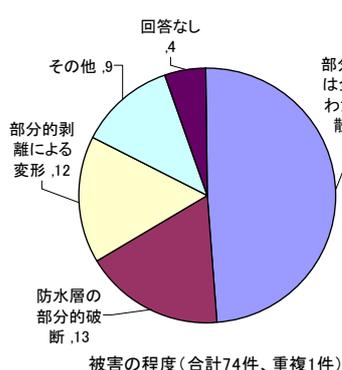
図8 被害の程度

部分的または全面にわたる飛散が、約半数を占め(図8)、それが漏水につながっている場合が多かったが、半数は、漏水被害へとは至っていなかった。なお、被害面積は、5000m<sup>2</sup>を超えるものが1件、1500~4000m<sup>2</sup>の被害が5件で、200m<sup>2</sup>未満の被害が最も多かった。

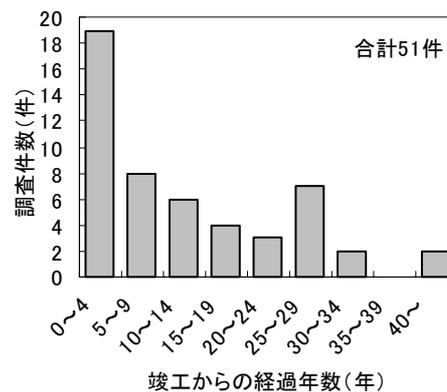
図9 竣工からの経過年数

51件について図9に示した。竣工後10年までの建物に被害が生じた件数は27件も有り、5年以内はその2/3を占めた。経年で、初期の耐風圧性能が経年で低下していくことは考えられるが、竣工後数年の段階で生じた被害については、防水工法としての保持する性能の確認と、実際に施工された状況における環境や施工のばらつきを含んだ条件での性能の違いを明確にする必要がある。
